G.657 光纤熔接“黑线”与“晕环”现象探讨

长飞光纤光缆股份有限公司

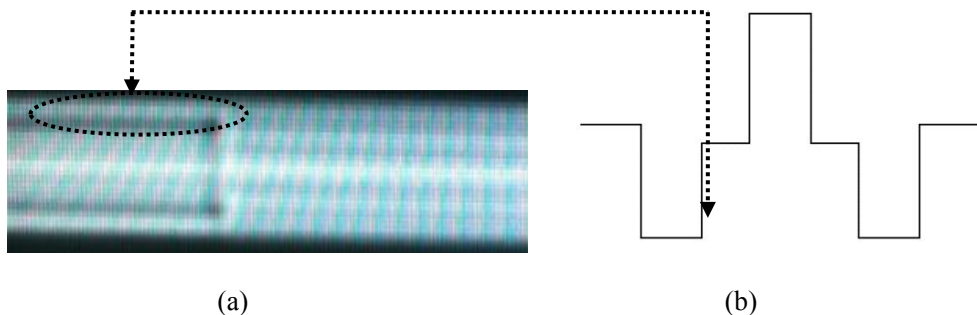
图 1. G.657 光纤熔接时的“黑线”现象与来源

施工人员在用熔接机进行光纤接续时,往往会发现 G.657 光纤在自身互熔或与 G.652 光纤熔接的过程中,在熔接机的显示屏上会出现两种“特殊”的现象:一种是在光纤的包层部分,有两条平行于纤芯的“黑线”(如图 1 所示),另一种是在熔接点附近,存在垂直于纤芯的“晕环”(如图 2 所示)。

在图 1(a)中，熔接机显示屏的左边是 G. 657 光纤，右边是 G. 652 光纤，可以看到左边的 G. 657 光纤出现了两条与纤芯平行的“黑线”。光纤熔接机一般采用的是侧面打光的方法，来观察光纤的成像以进行对准。由于光纤不同位置的折射率不同，因此折射率变化的位置会折射不同程度的强光或弱光，对于采用下陷环设计的 G. 657 光纤，其折射率剖面 and 材料组成明显异于普通 G. 652 光纤，直接反映在熔接机显示屏上即为平行于纤芯的明暗不一的特殊“黑线”。图 1(b)为掺氟下陷设计的 G. 657 光纤的折射率剖面的示意图，其中掺氟下陷包层部分正好对应于图 1(a)中的“黑线”。“黑线”的存在并不会影响 G. 657 光纤的熔接损耗，是正常的现象，没有必要仅仅因为出现“黑线”而进行重复熔接操作。

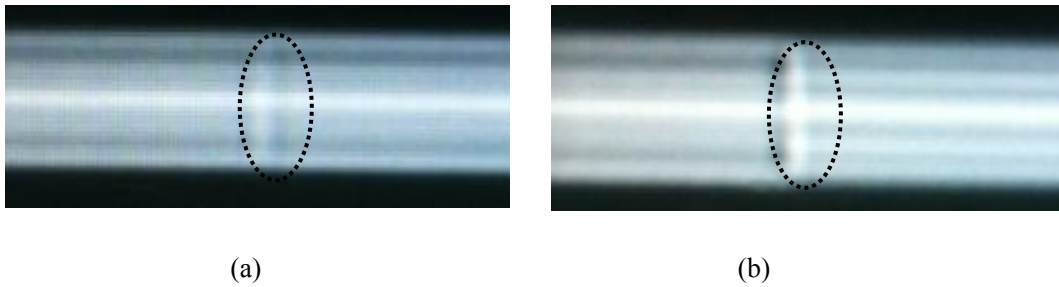
图 2. G.657 光纤熔接时的“晕环”现象

另外，在 G. 657 光纤熔接时，还会出现另一种现象，如图 2 所示，在垂直于光纤长度方向上的接续点处出现了“晕环”。这是因为熔接机在熔接时通过电弧放电，会瞬间产生大量的热量，而掺氟下陷环中的氟在瞬间高温条件下容易发生扩散，从而引起熔接点处的折射率变化。这种折射率变化通过熔接机的成像系统，即为我们从视觉上所观察到的“晕环”。经过大量试验验证，“晕环”的存在也不会影响 G. 657 光纤的熔接损耗，属于正常的现象，没有必要仅仅因为出现“晕环”而进行重复熔接操作。

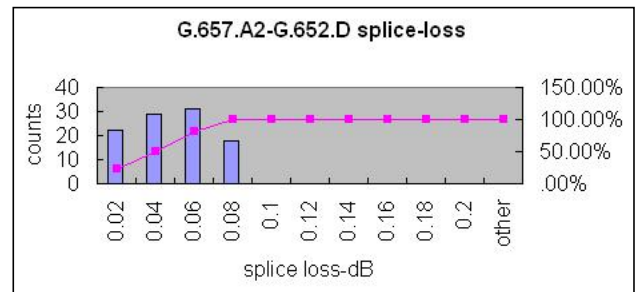
图 3. G.657 光纤的熔接性能

通过大量熔接试验分析，“黑线”和“晕环”的存在，不会对光纤熔接后的传输性能和机械性能产生影响。G. 657 光纤的典型熔接损耗如图 3 所示。
